UNIVERSIDADE FEDERAL DO ESPÍRITO SANTO
CENTRO DE CIÊNCIAS HUMANAS E NATURAIS
DEPARTAMENTO DE ECOLOGIA E RECURSOS NATURAIS
CURSO DE GRADUAÇÃO EM OCEANOGRAFIA

**Varição morfotextural da praia de Camburi, Vitória –
ES, após engordamento artificial**

Monografia de conclusão de curso, apresentada ao Departamento de Ecologia e Recursos Naturais da Universidade Federal do Espírito Santo, como requisito parcial para obtenção de graduação em Oceanografia.

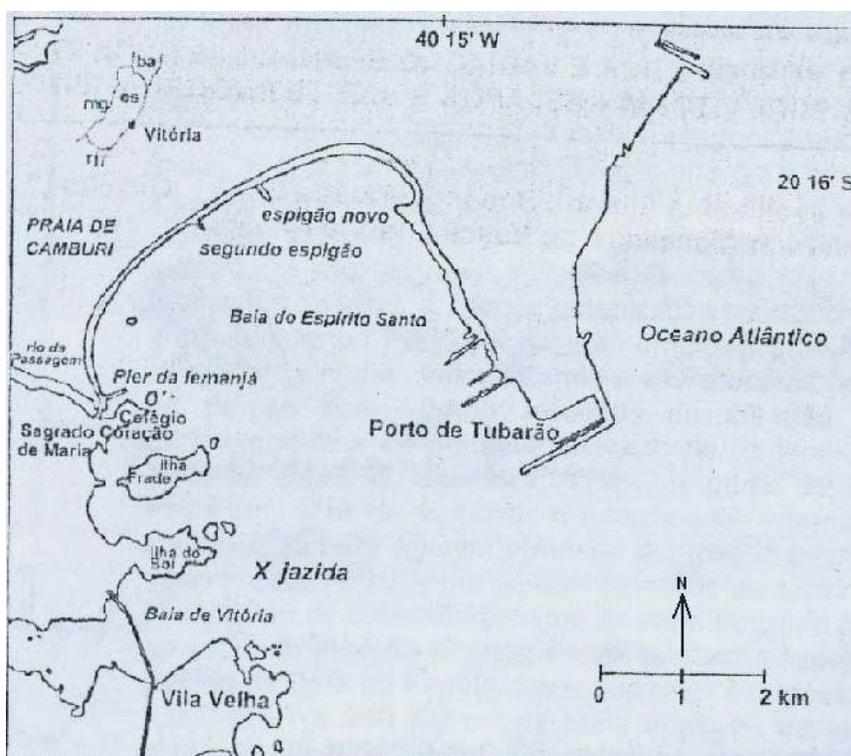
Figura 2.1 – Localização da área de estudo, a Praia de Camburi, e a jazida de onde foi retirado o material sedimentar para o engordamento, Vitória, ES

A praia de Camburi (Figura 2.1) localiza-se ao norte do município de Vitória, capital do Estado do Espírito Santo, e está situada entre as coordenadas 20° 20'S e 40° 15'W. Consiste em uma enseada de 6 km de extensão que tem como limite sul os afloramentos rochosos do embasamento cristalino, representado pelo Morro do Colégio Sagrado Coração de Maria e ao norte por uma saliência dos tabuleiros da Formação Barreiras (COSTA, 1989).

Segundo Albino (2001) a textura das areias utilizadas na obra, retiradas de uma jazida submersa próxima ao canal de acesso à Baía de Vitória (conforme indicado na figura 2.1), indica o predomínio da areias grossas e médias, com os maiores pesos retidos entre 0,00 e 1,50 phi e moderado a pobre grau de seleção.

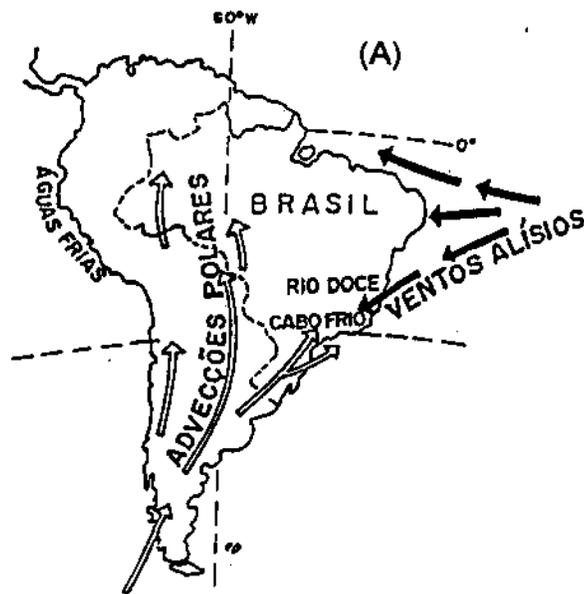
Os primeiros estão associados aos ventos alísios, que sopram durante a maior parte do ano, enquanto que os de SE estão relacionados às frentes frias que chegam periodicamente à costa capixaba (Figura 2.2).

Figura 2.2 – Regime dos ventos no litoral capixaba em condições normais.

Tanto os dados levantados pelo Centro Tecnológico de Hidráulica da Universidade de São Paulo (CTH/USP) entre fevereiro de 1972 e janeiro de 1973 (BANDEIRA et al. 1975, apud ALBINO 1999), quanto os fornecidos pela EMCAPA (1981, apud ALBINO 1999), demonstram que os ventos de maior frequência e maior intensidade são os provenientes dos quadrantes NE-ENE e SE, respectivamente.

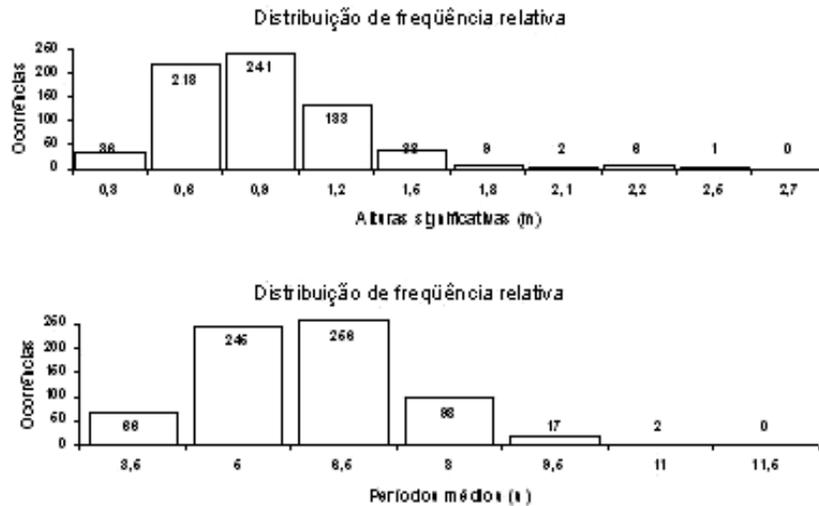
Figura 2.3 – Frequência relativa para a altura e período médio, respectivamente

Pela figura 2.3 podemos dizer que as alturas significativas das ondas para o litoral ultrapassam 1,5m em pouco, sendo as alturas de 0,9 e 0,6m de maior frequência. Já o período freqüente está em torno de 5 a 6,5s, não ultrapassando 9,5s.

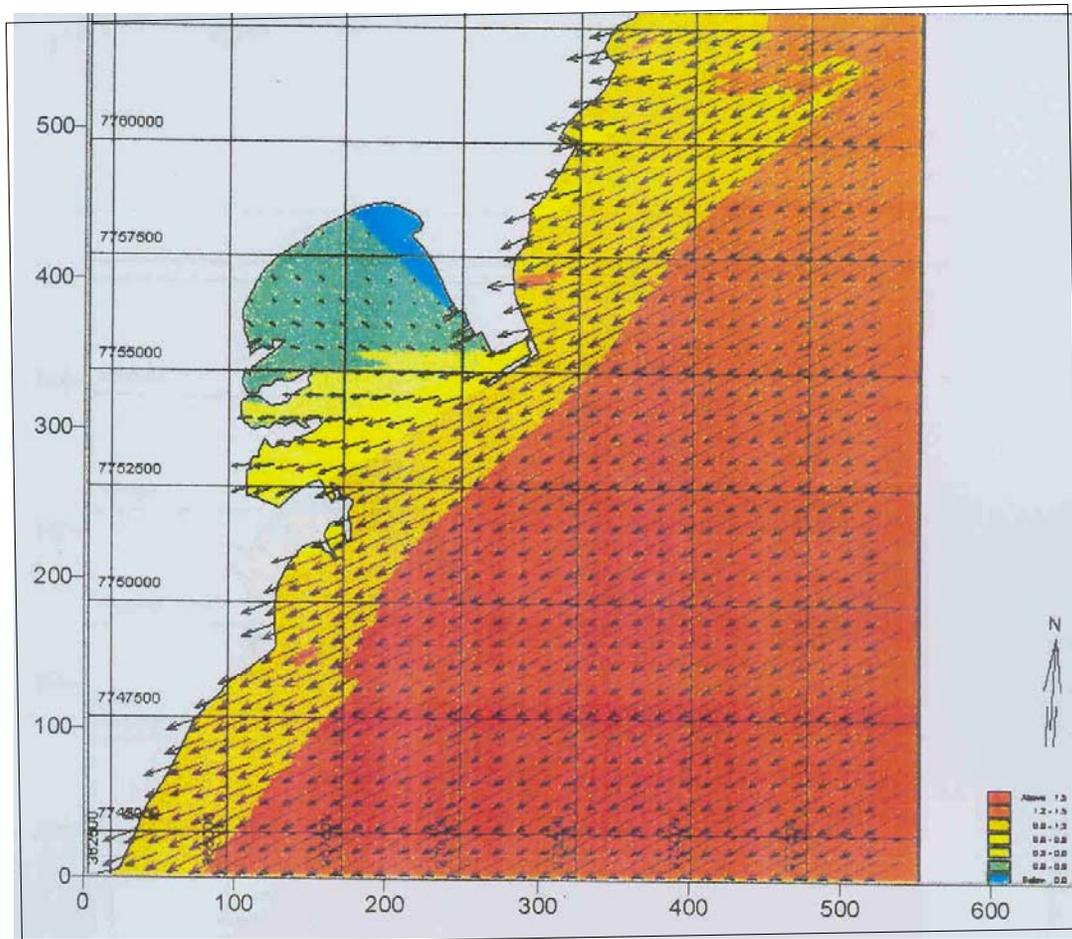
Figura 2.4 – Padrão de chegada das ondas de NE (45° a partir do N, 0°) na Baía do Espírito Santo, onde as setas indicam a direção e sentido do trem de ondas.

As ondas de direção NE (45° a partir do N, 0°) ao chegarem na costa apresentam uma altura que varia de 0,9 a 1,2m, sendo menores que as alturas das águas intermediárias e profundas (Figura 2.4)(ALBINO et al,2001).

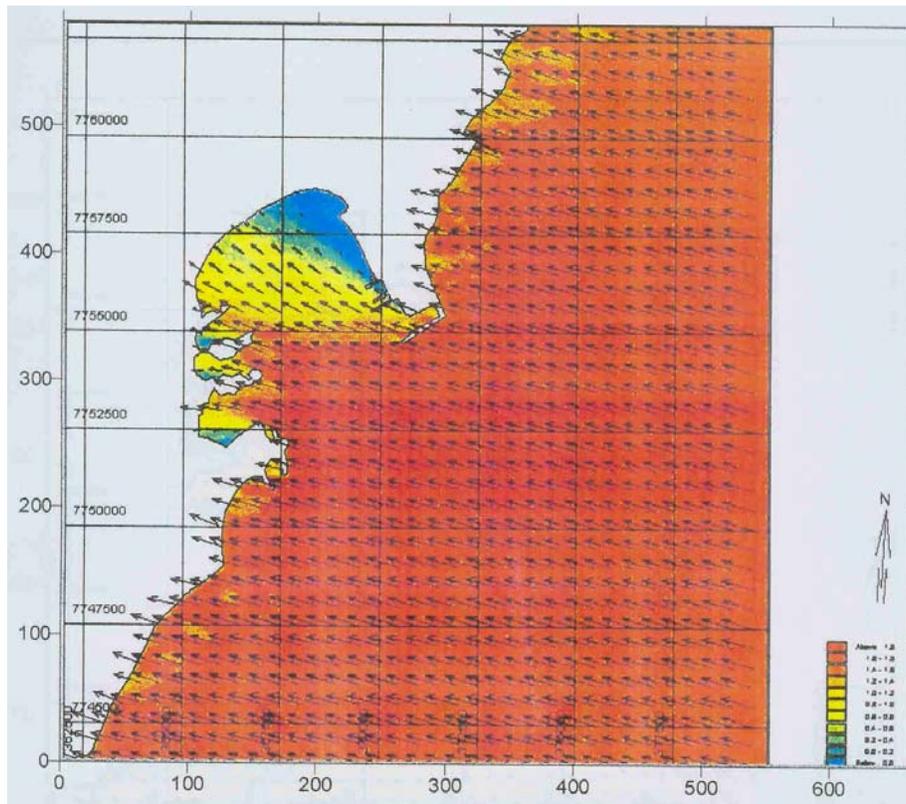
Figura 2.5 – Padrão de chegada das ondas de E-SE (105° a partir do N, 0°) na Baía do Espírito Santo, onde as setas indicam a direção e sentido do trem de ondas.

As ondas de direção E-SE (105° a partir do N, 0°) chegam a costa conservando as alturas e direções das ondas de águas profundas (Figura 2.5). Sendo tais ondas desenvolvidas através da passagem de frentes frias, elas apresentam-se conseqüentemente mais altas, com alturas que variam de 1,2 a 1,4m. Como a entrada da Baía de Camburi é voltada para SE, as ondas pertinentes a esta direção sofrem menor perda de energia chegando à praia com altura de 0,4 a 1,0m. A variação na altura das ondas que chegam a praia é devido a presença da Ilha do Socó que ocasiona o fenômeno de difração ao servir de obstáculo a propagação do trem de ondas, gerando na região entre a ilha e a praia uma área de sombreamento (ALBINO, 2001).

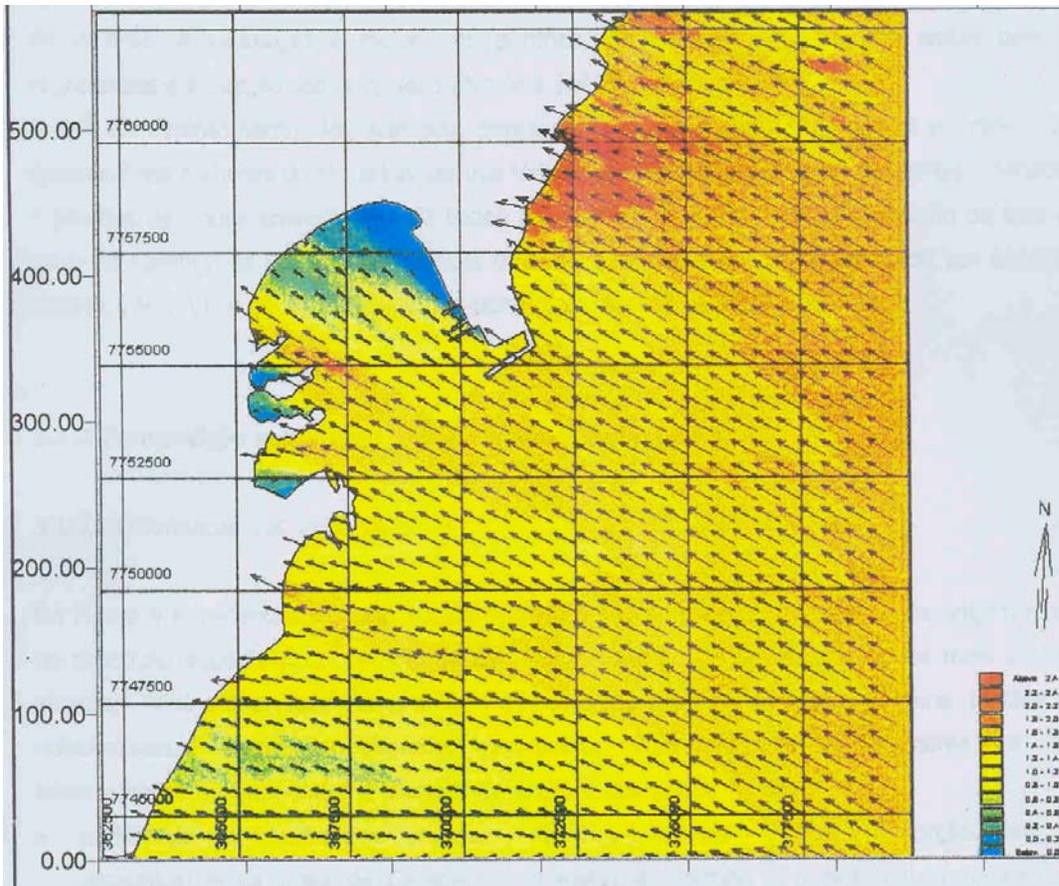
Figura 2.6 – Padrão de chegada das ondas de S-SE (107° a partir do N, 0°) na Baía do Espírito Santo, onde as setas indicam a direção e sentido do trem de ondas.

As ondas de direção S-SE (170° a partir de N 0°) também são desenvolvidas com a chegada de frentes frias intensas, elas sofrem dentro da baía uma dissipação e difração em torno da Ponta do Tubarão chegando a praia com alturas de 0,2 a 0,6m e 90° em relação à linha da costa (Figura 2.6)(ALBINO, 2001).

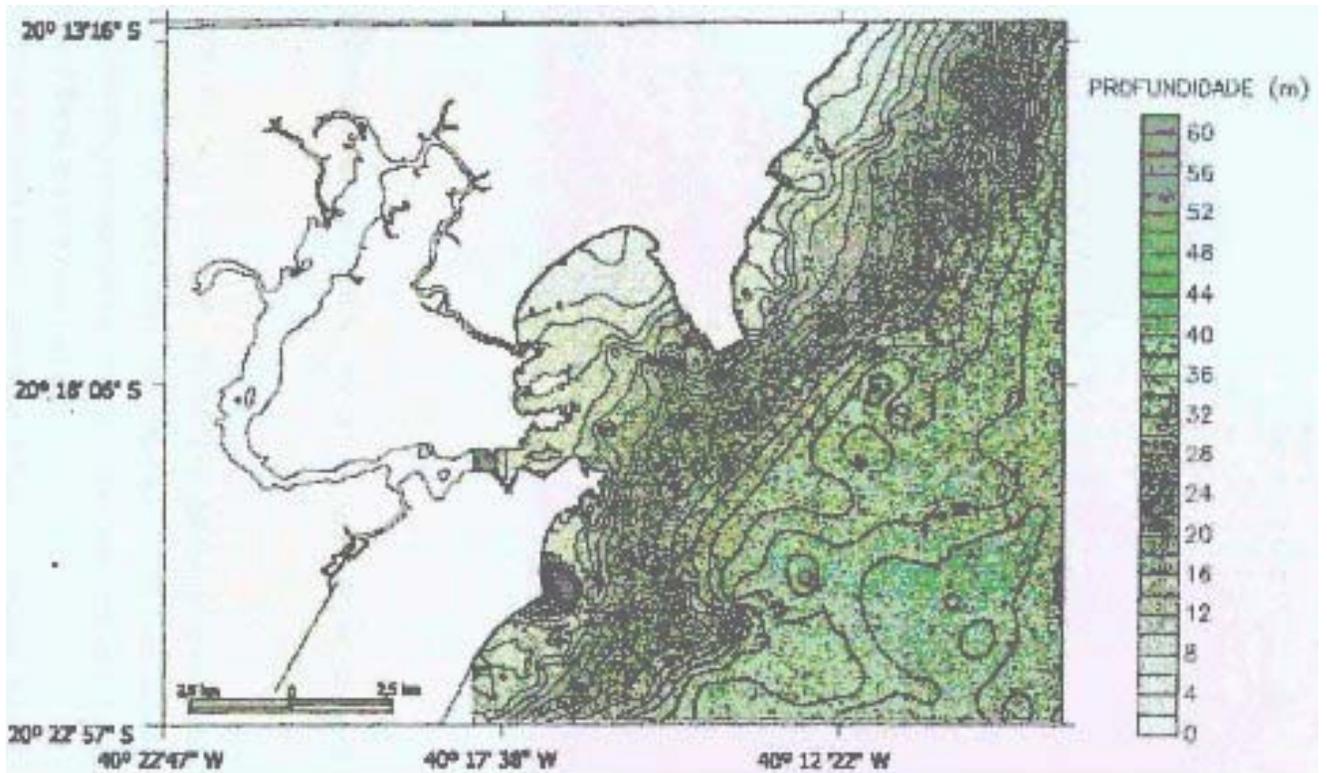
Figura 2.7 – Mapa Batimétrico da Baía do Espírito Santo e respectiva plataforma continental interna

Segundo Albino et al 2001, a Baía do Espírito Santo apresenta moderada a baixa declividade, diminuindo a medida em que se aproxima da linha de costa, sendo que as cotas batimétricas da Praia de Camburi longitudinalmente rumo a Ponta de Tubarão decrescem (Figura 2.7).

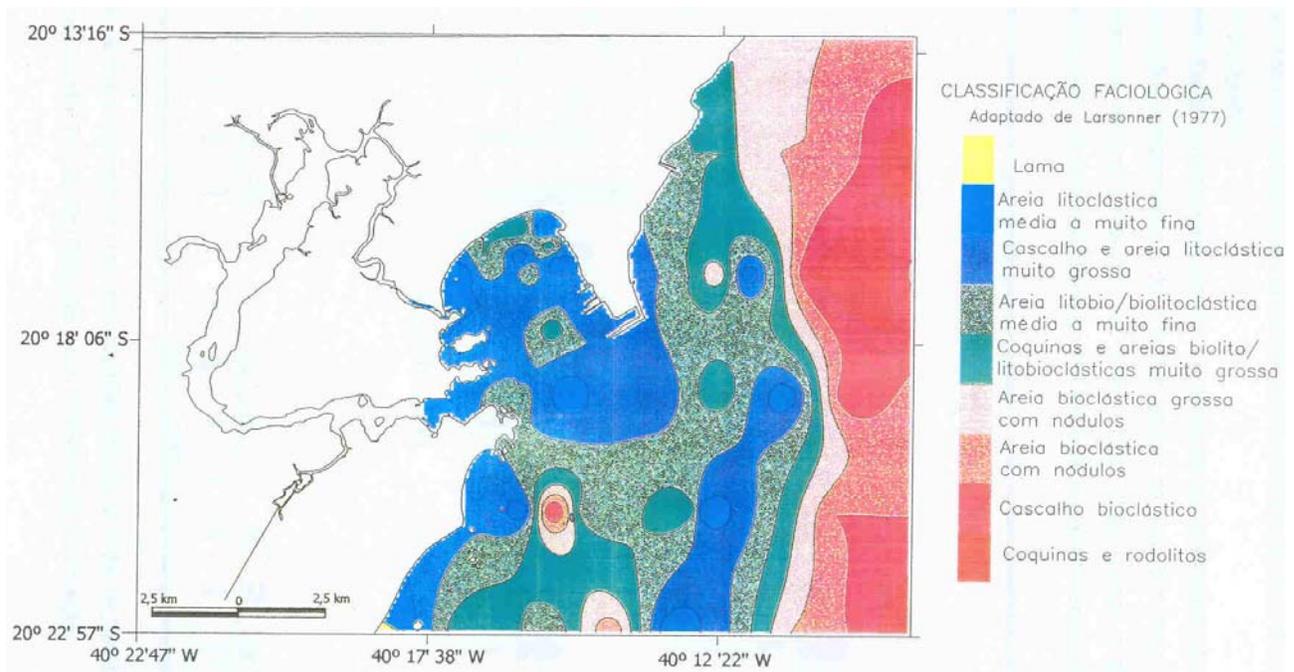
Figura 2.8 – Mapa faciológico da Baía do Espírito Santo

Segundo Albino et al 2001, a partir dos dados de composição textural determinou-se a distribuição faciológica da plataforma continental interna e da Baía do Espírito Santo, sendo identificados três grupos de diferentes composições: material litoclástico (tons de azul, grupo predominante após o engordamento segundo ALBINO, 2001), material misto (tons de verde) e material bioclástico (tons de vermelho) como mostrado na Figura 2.8.

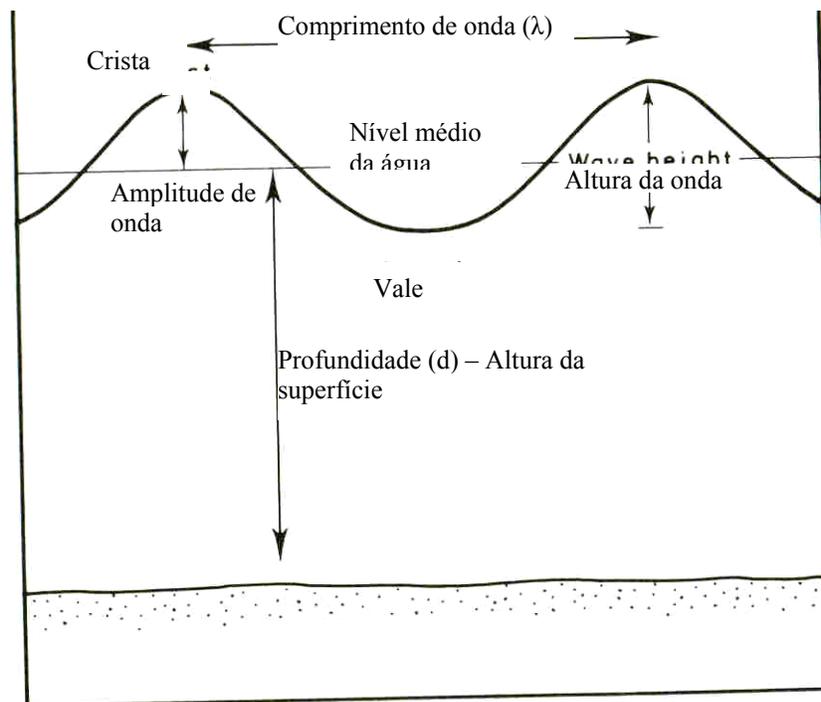
Figura 3.1 - Parâmetros da onda.

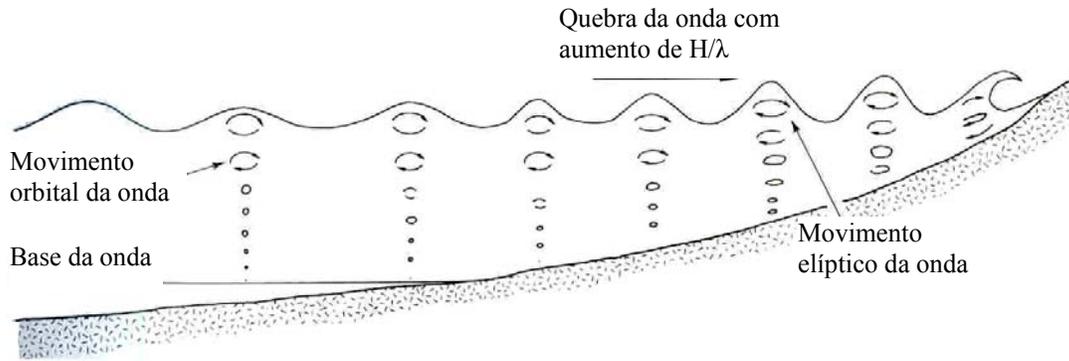
Figura 3.2 - Aumento da assimetria e esbelteza da onda ao se aproximar da linha de costa.

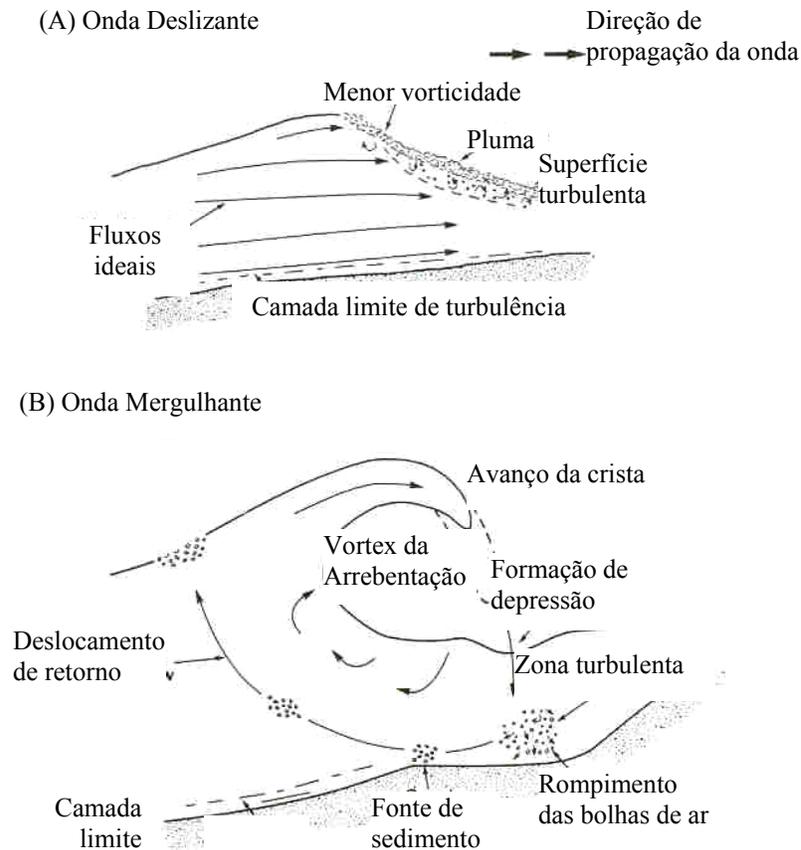
Figura 3.3 - Comparação da geração de vortex e penetração da coluna da água pelas ondas de arrebentação deslizante (A) e mergulhante (B)

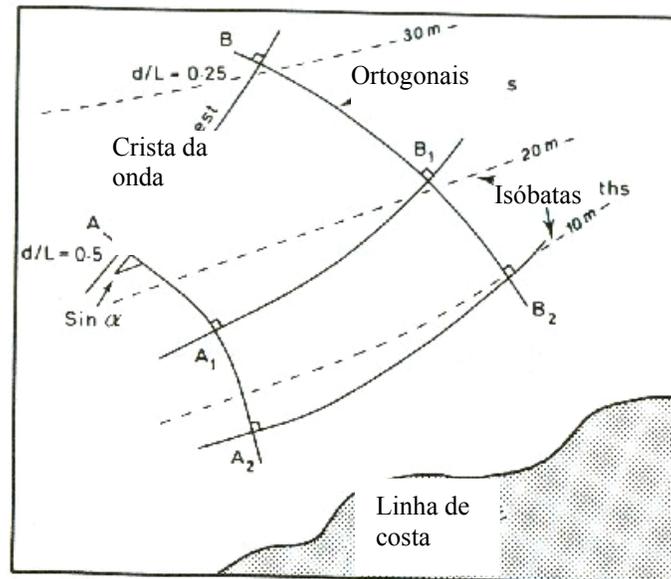
Figura 3.4 - Refração de ondas em águas rasas.

se cada vez mais tanto quanto ela distar da costa, devido a maior velocidade, até que as cristas das ondas tornem-se paralelas à linha de costa (Figura 3.4). Dentro da Baía do Espírito Santo a chegada das ondas NE na costa é influenciada pelo efeito da dissipação e refração.

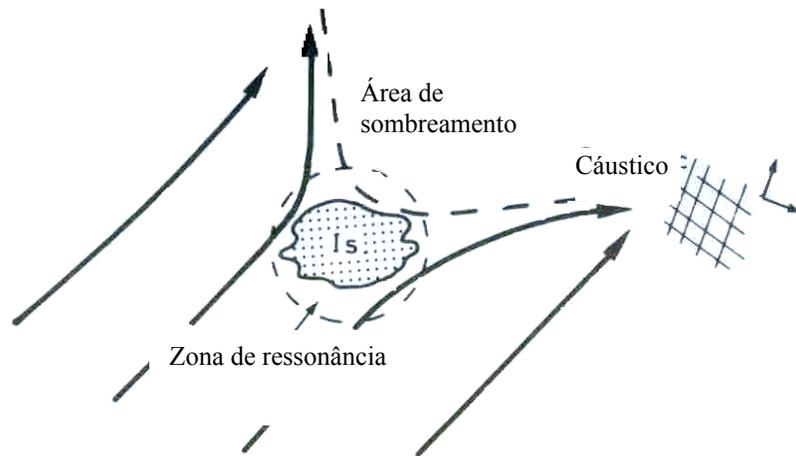
Figura 3.5 - Efeito de difração em ilha.

As ondas são também submetidas a difração que é o fenômeno que consiste na transmissão lateral de energia de uma onda ao longo de sua crista. Ele manifesta-se quando há propagação de ondas em um setor restrito, ou quando um trem de ondas é interceptado por obstáculos, como ilhas (Figura 3.5) e espigões (SUGUIO, 1992). Esse fenômeno está relacionado com a formação de uma área de sombreamento na porção posterior ao obstáculo o qual a onda incide como ocorre na Ilha do Socó a aproximadamente 230m da costa de Camburi.

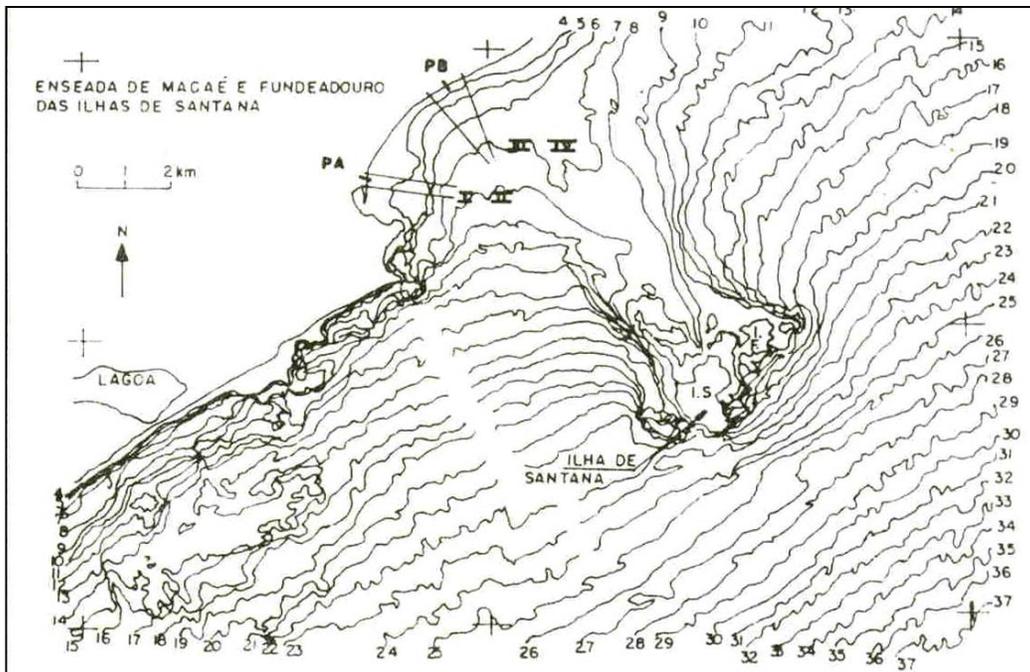
Figura 3.6 - Mapa batimétrico da plataforma continental interna de Macaé mostrando o desenvolvimento do tómbolo submarino por sombreamento e dissipação das ondas

Albino (1993) realizou um estudo sobre a formação de um tómbolo na área compreendida entre o Arquipélago de Santana (Macaé – RJ) e a praia, tendo como resultado que a formação de tal tómbolo se deve a difração sofrida pelas ondas ao redor do referido arquipélago, sendo este processo responsável pela alteração das linhas do fundo (Figura 3.6). Concluiu-se de tal estudo que a presença de uma feição como o tómbolo submarino é de reconhecimento da influência nos processos litorâneos, sendo de certa maneira, imprescindível o mapeamento batimétrico da plataforma continental interna, com presença de afloramentos, para a compreensão da dinâmica praial.

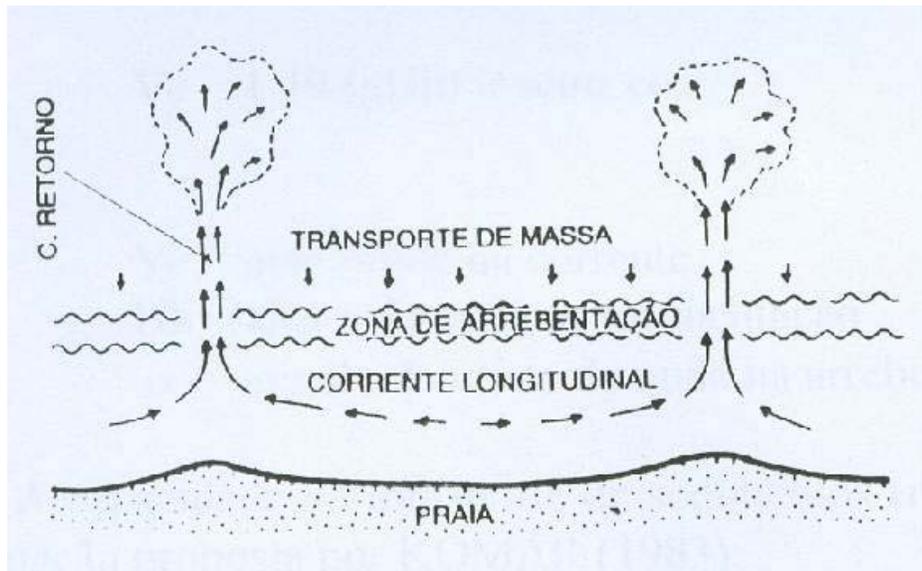
Figura 3.7 - Corrente longitudinal e corrente de retorno

das topografias rítmicas). Com isso o escoamento se faz nos pontos em que as ondas são mais baixas, levando ao desenvolvimento de uma série de células de circulação (rip-currents cell), cada uma caracterizada por uma corrente longitudinal (longshore current), fluindo paralela a praia, e uma corrente de retorno (rip current) (Figura 3.7), espraiando-se em forma de leque. Tais correntes colocam os sedimentos finos em suspensão e são responsáveis pelo transporte dos mesmos para fora da zona de maior dinâmica da praia.

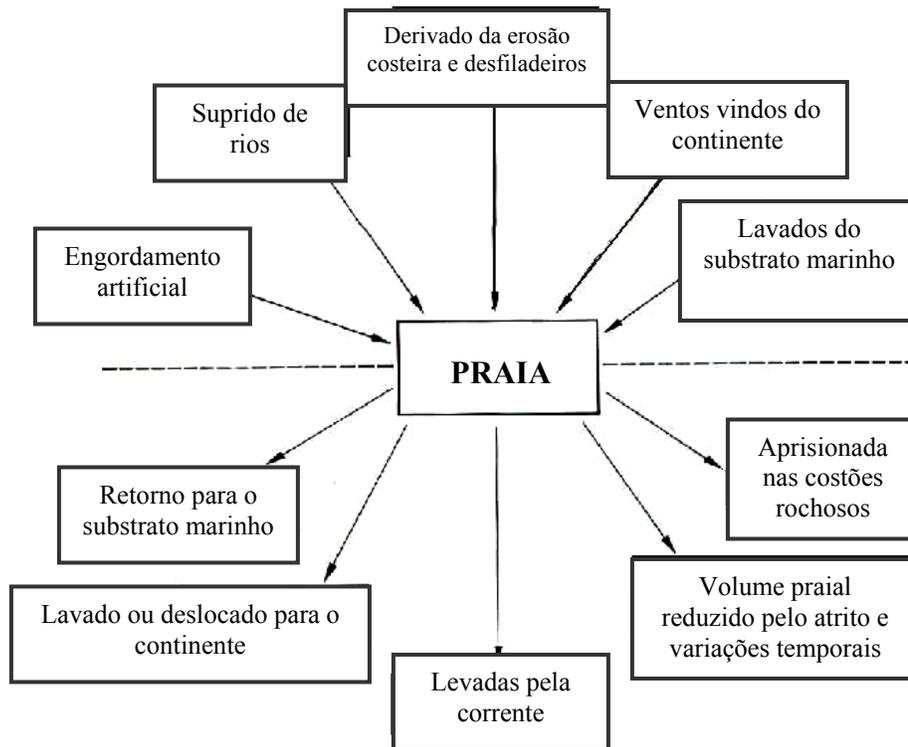
Figura 3.8 - Ganhos e perdas de sedimento da praia

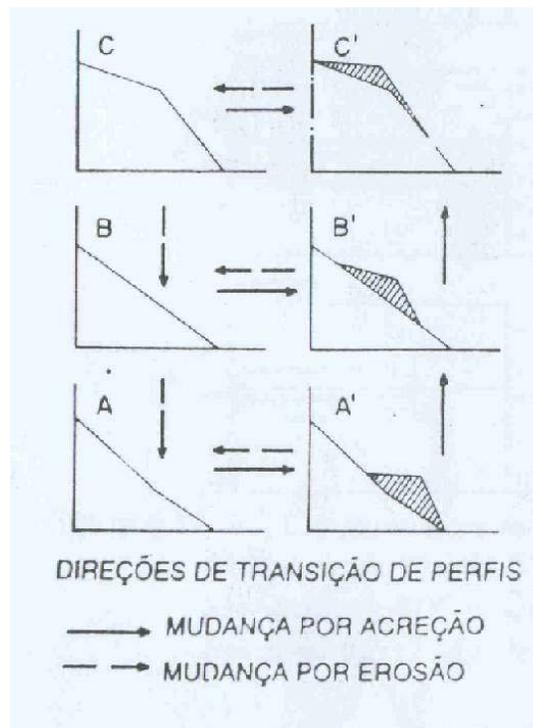
Figura 3.9 - Seqüência típica de configurações de um perfil de praia com detalhes da concavidade da praia em construção

O ciclo de armazenagem e retirada de sedimentos na praia foi caracterizado por Sonu e Van Beek (1971), que definiram uma seqüência típica das configurações dos perfis praias, onde a concavidade convexa da praia está ligada a um perfil mais construtivo e a concavidade côncava a um perfil mais erosivo (Figura 3.9).

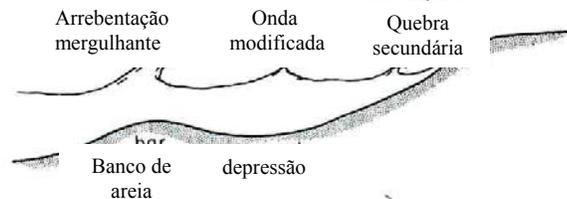
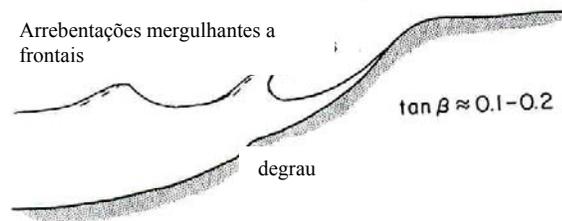
Figura 3.10 - Características morfológicas dos estados de praia (A) dissipativo; (B) intermediário; e (C) refletivo.

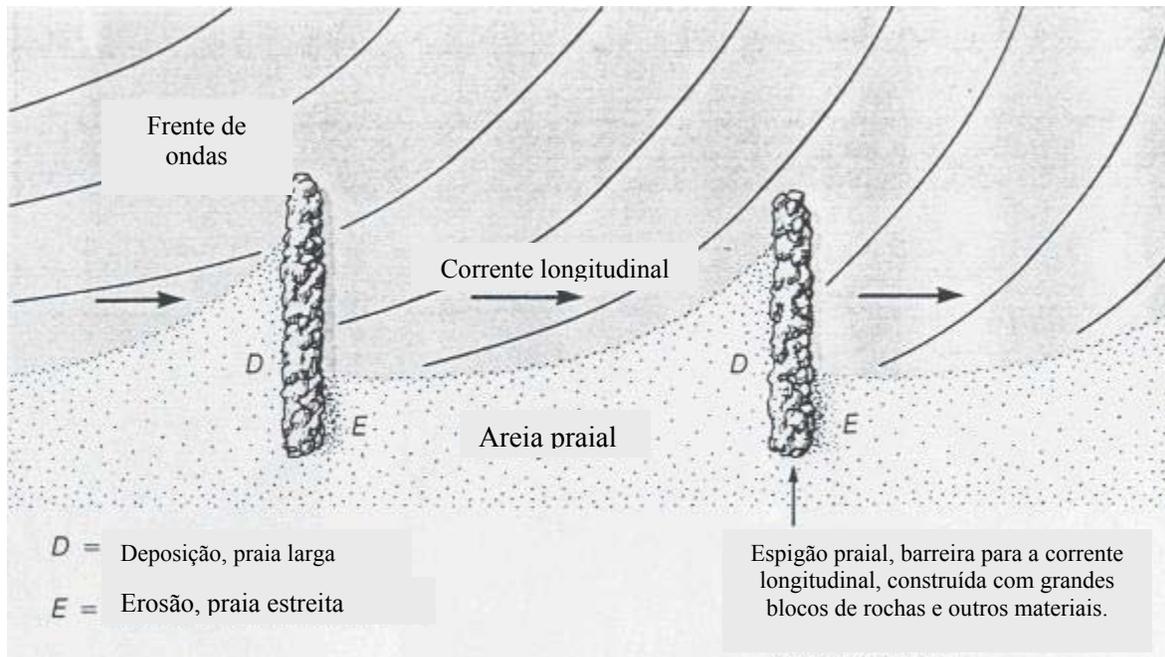
Figura 3.11 - Diagrama de dois espigões de praia. O sedimento depositado constrói uma praia larga na região adjacente ao espigão receptora da corrente longitudinal, e na região adjacente do espigão protegida da corrente há uma erosão.

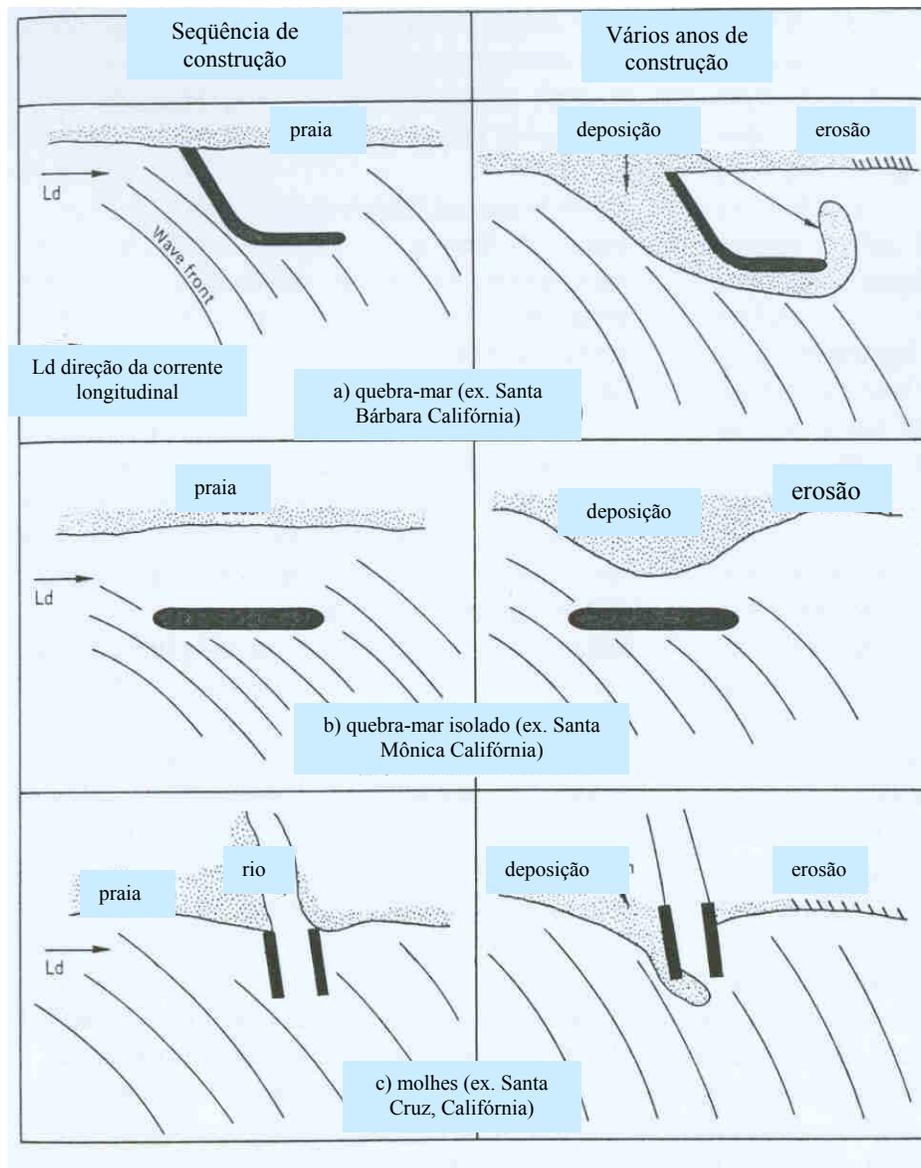
Figura 3.12 - Efeitos de quebra-mares (acima e meio) e molhe (abaixo).

Quebra-mares são designados para interceptar ondas e promover uma área protegida (porto) para ancoradouros de barcos, e podem ser ligados ou não a praia (Figura 3.12, parte superior e meio).

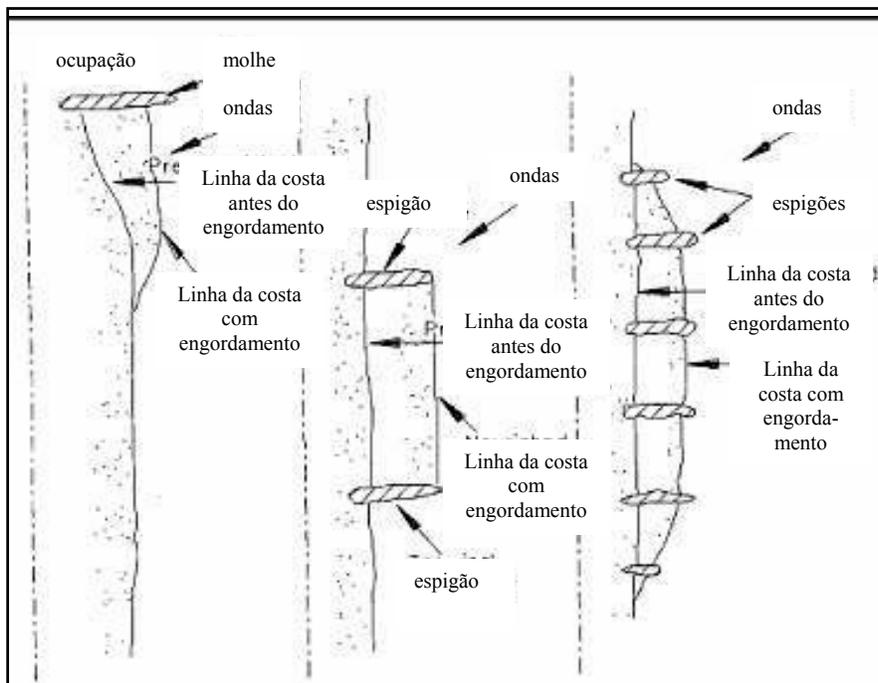
Figura 3.13 - Exemplos de engordamento de praia.

O engordamento de praia (*beach nourishment*) consiste então, em promover a construção de alguma região praial, como berma, duna, berma submarino, estabilização de dunas (com cercamento de sedimento), preencher áreas erodidas por obras de engenharia (como espigões, Figura 3.13) (GRAVENS et al 2001); com sedimento não proveniente da própria praia, geralmente dragado da região submarina da plataforma continental adjacente.

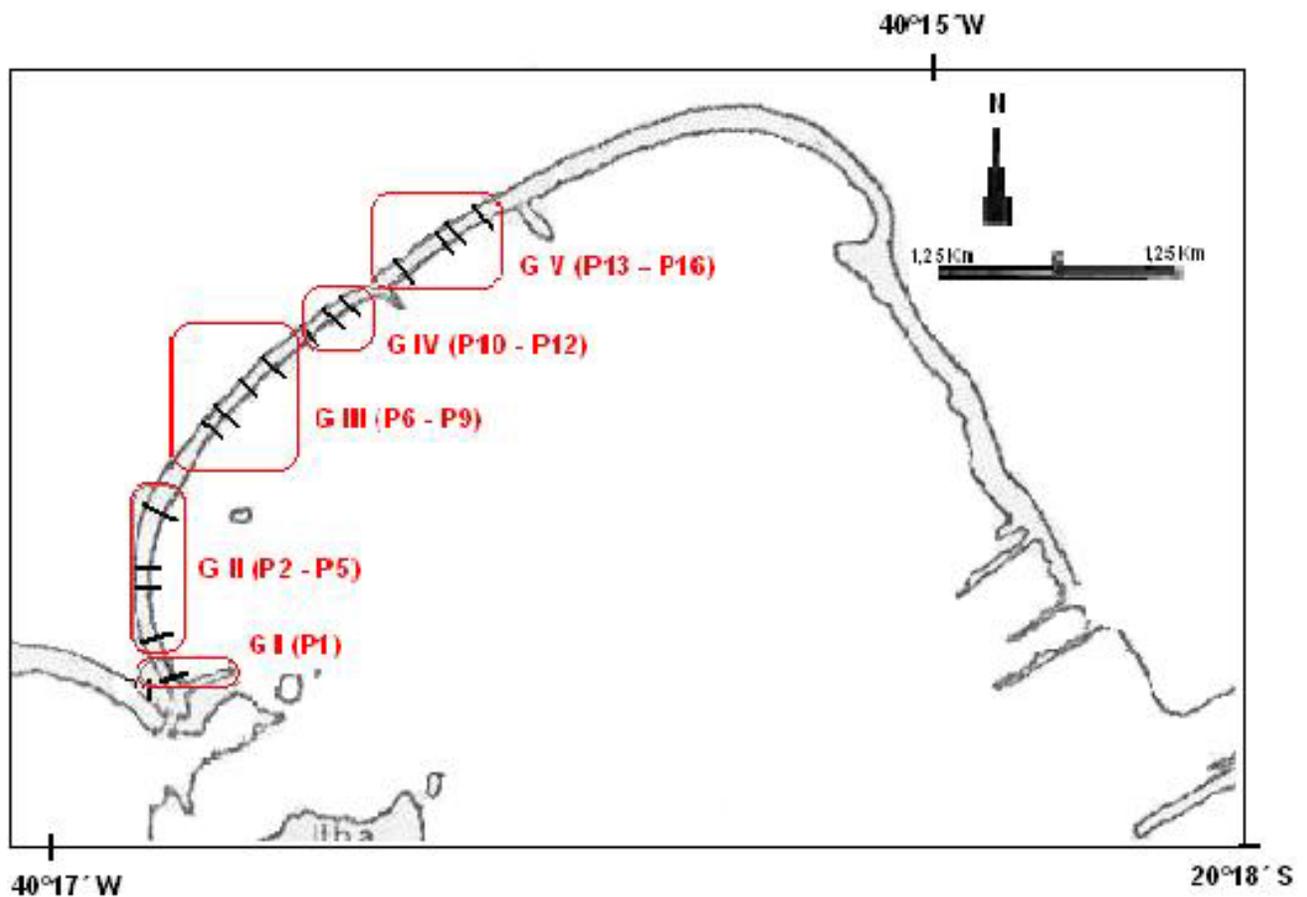
Figura 4.1 – Mapa indicando a localização das Estações praias (P1 - P16) e Grupos (G I - V) de Perfis discutidos e da Ilha do Socó.

Camburi, entre o primeiro e o terceiro píer (Figura 4.1), marcados previamente no calçadão pela CEPEMAR seguindo um rumo perpendicular (90°) ao calçadão da praia (Tabela 4.1), e para granulometria uma coleta da face praial referentes a cada um dos 16 perfis amostrados. Foi realizada uma prévia visita ao local de estudo para o reconhecimento do campo. A determinação exata dos outros quatro pontos não foi possível por terem sido provavelmente removidos com as recentes modificações no calçadão da Praia de Camburi.

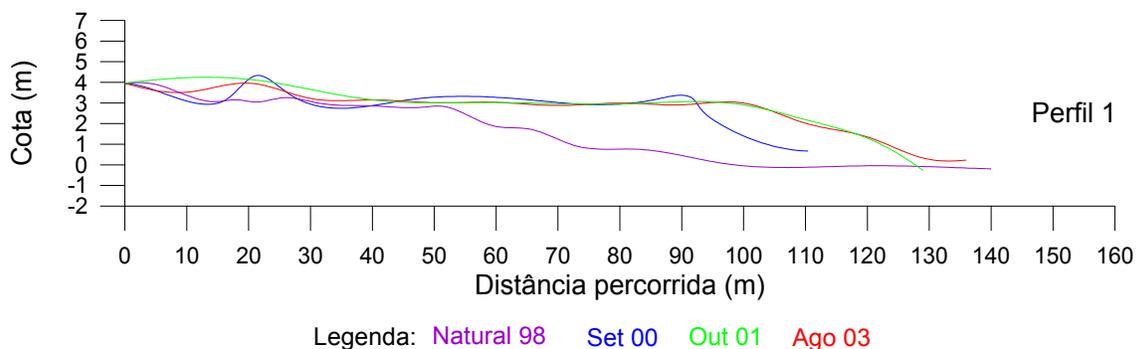
Figura 5.1 –Levantamento topográfico do Grupo I, Perfil 1.

O trecho compreendido pelo Perfil I – Grupo I encontra-se exposto à ação de trem de ondas vindas da direção E-SE e S-SE o que justifica seu recuo inicial antes do engordamento. Com a maior disponibilidade de sedimentos as ondas constroem o berma, que se mantém estável ao longo do tempo devido à fraca atuação do transporte da corrente longitudinal desenvolvida sob condições de NE e pela reflexão da onda devido à proximidade do Píer de Iemanjá, que inibe a retirada dos sedimentos.

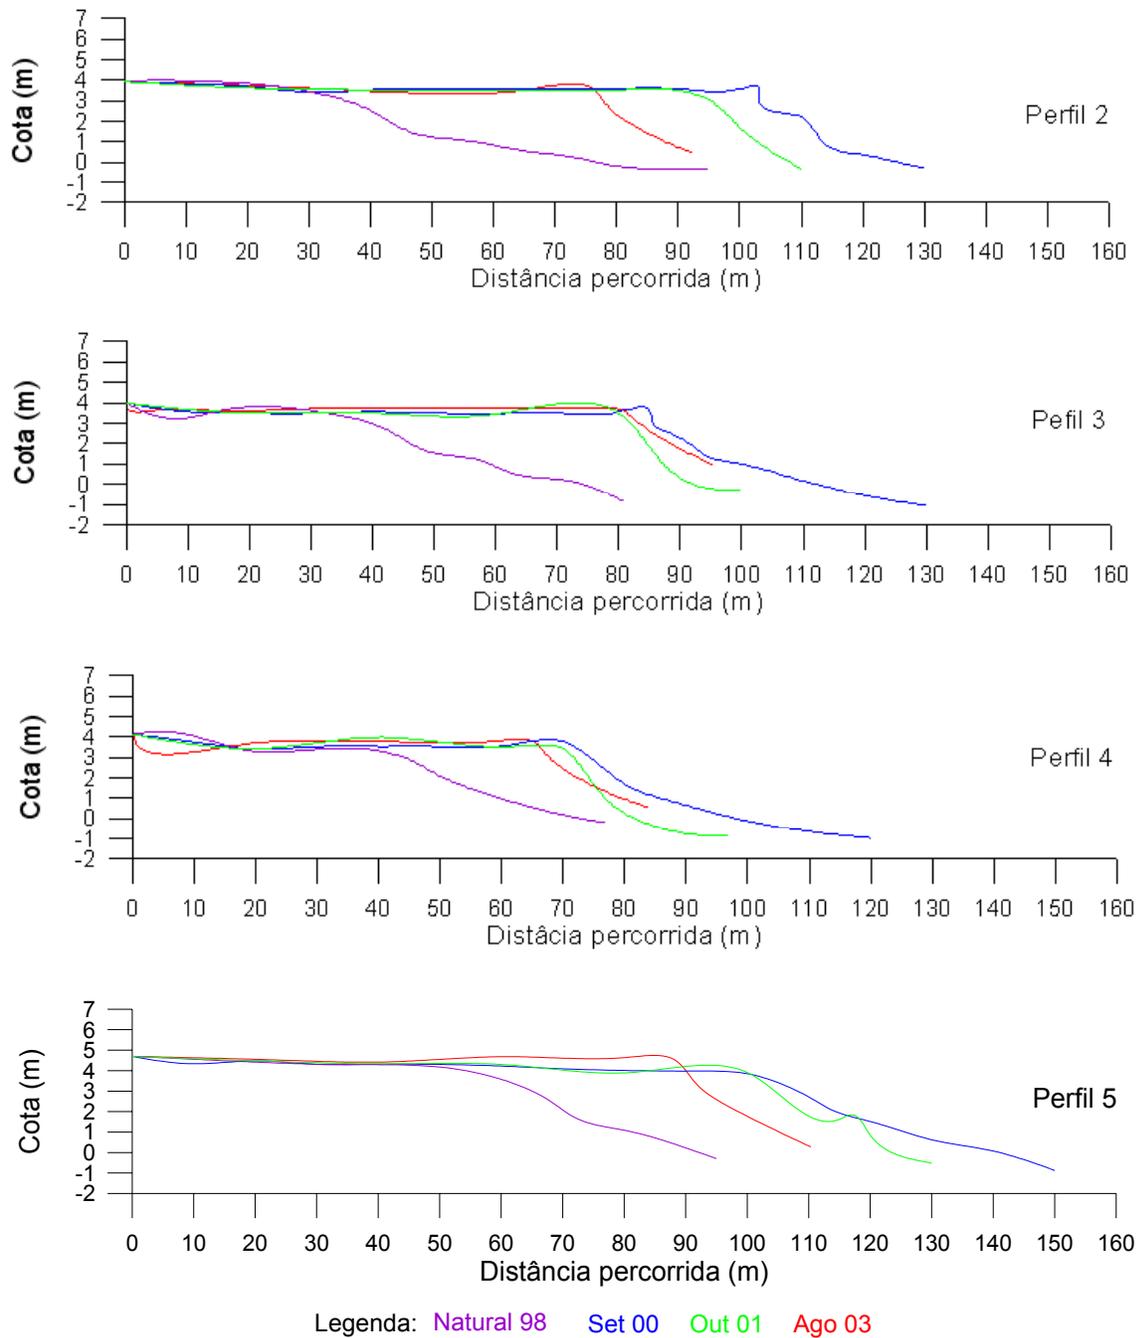
Figura 5.2 – Levantamento topográfico do Grupo II.

O Grupo II, representado pelos Perfis 2 a 5 (Figura 5.2), foi individualizado pelos respectivos perfis apresentarem recuo gradativo pós engordamento, entre os anos de 2000 e 2003.

O recuo que o Grupo II foi submetido se deu devido à ação de ondas vindas das direções E-SE e S-SE. O Perfil 2 respondeu mais rápido ao processo erosivo por formar com as ondas ângulo de incidência mais próximo do perpendicular, do que os demais perfis do grupo. De 2000 para 2001 o Perfil 2 recuou cerca de 30m, 28% do seu comprimento total. O Perfil 5 mostrou-se mais extenso dada a ação de sombreamento pela Ilha de Socó que interfere na topografia e a retenção de sedimentos transportados longitudinalmente. O crescimento de cerca de 0,30m na crista do berma do Perfil 5, deve-se a maior entrada de ondas mais altas, que fazem com que os sedimentos sejam sobrepostos ao berma.

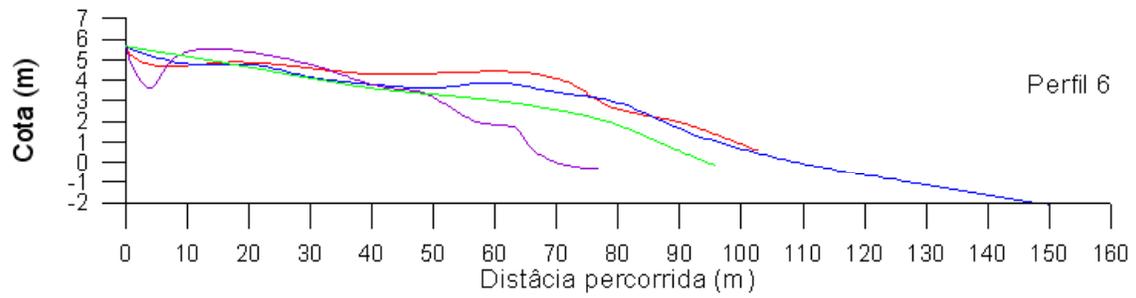
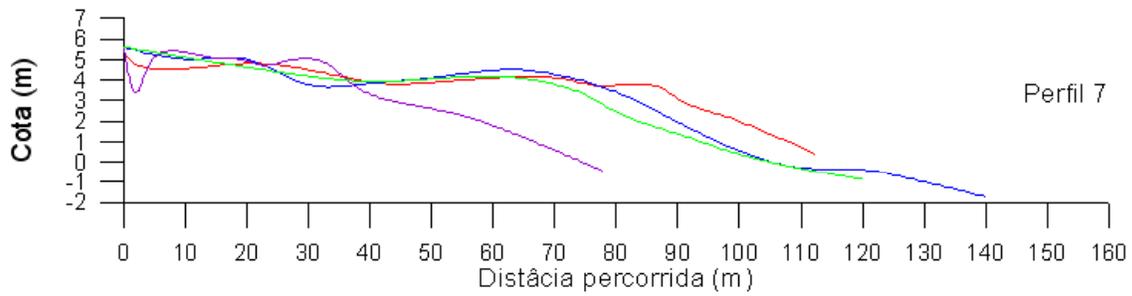
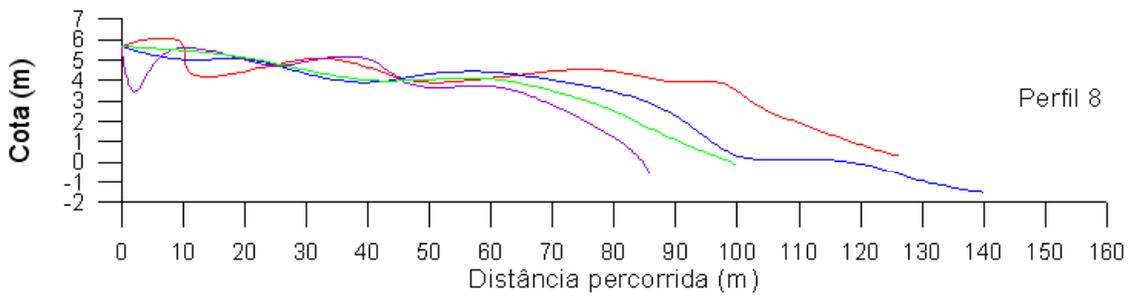
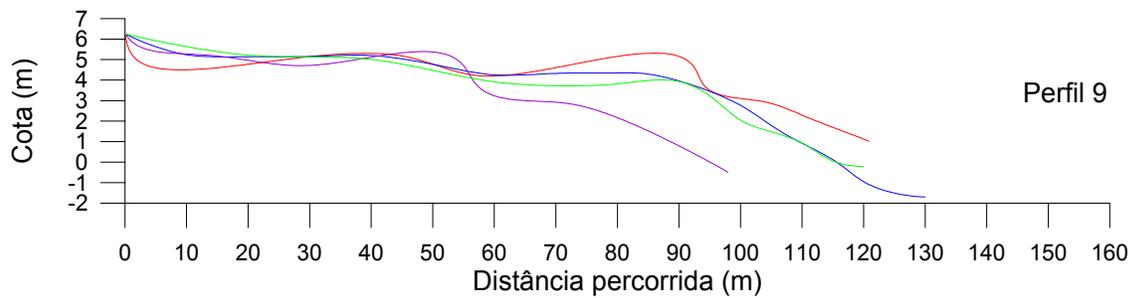
Figura 5.3 – Levantamento topográfico do Grupo III.

O Grupo III, representado pelos Perfis 6 a 9, (Figura 5.3) foi individualizado por estar consideravelmente erodido antes do engordamento (1998), e ter sofrido pequeno recuo nos anos subsequentes (2000,2001), e em 2003 estar apresentando progradação.

A progradação e/ou aumento da altura do berma deve-se, possivelmente, ao empilhamento da água junto à costa e à diminuição da velocidade da corrente longitudinal, devido à proximidade do espigão. Esta aproximação causa a diminuição da capacidade de transporte de sedimentos, gerando deposição e desenvolve ondas altas junto da arrebentação. O aumento na altura pode ser observado, por exemplo, na altura do berma nos Perfis 6 e 9, tendo aumentado cerca de 0,6m e 1,0m, respectivamente.

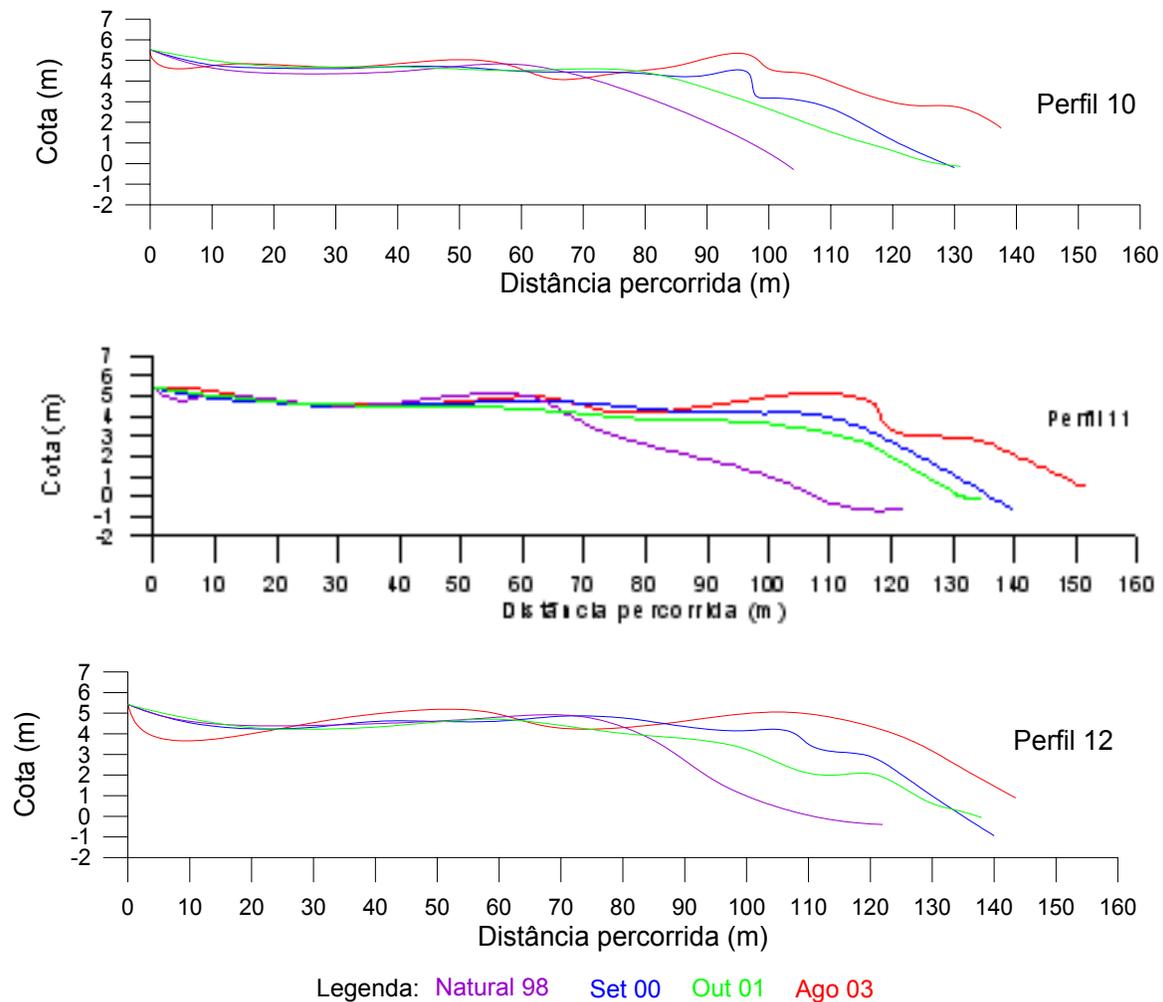
Figura 5.4 – Levantamento topográfico do Grupo IV.

Os perfis do Grupo IV, em 1998, apresentavam-se extensos, com comprimento superior a 100m de faixa de areia. Após o engordamento, no ano de 2000, os perfis chegaram a apresentar mais de 140 m de extensão. Em 2001 o perfil 10 recuou a distância da crista do berma em relação à calçada em 20m e o perfil 12 recuou 10m, mantendo-se o perfil 11 com mesma extensão.

No ano de 2003 ocorreu progradação na extensão de todos os perfis por volta de 10m por perfil em relação ao projeto inicial, levando-se em conta o ganho de
