UNIVERSIDADE FEDERAL DO ESPÍRITO SANTO
CENTRO DE CIÊNCIAS HUMANAS E NATURAIS
DEPARTAMENTO DE ECOLOGIA E RECURSOS NATURAIS
CURSO DE GRADUAÇÃO EM OCEANOGRAFIA

**Varição morfotextural da praia de Camburi, Vitória –
ES, após engordamento artificial**

Monografia de conclusão de curso, apresentada ao Departamento de Ecologia e Recursos Naturais da Universidade Federal do Espírito Santo, como requisito parcial para obtenção de graduação em Oceanografia.

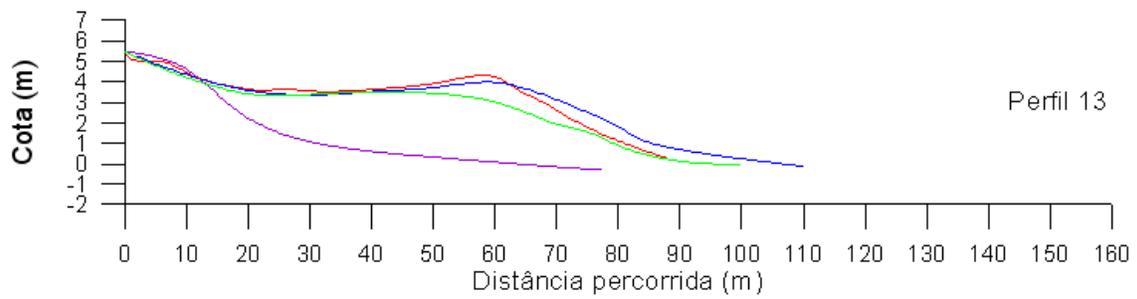
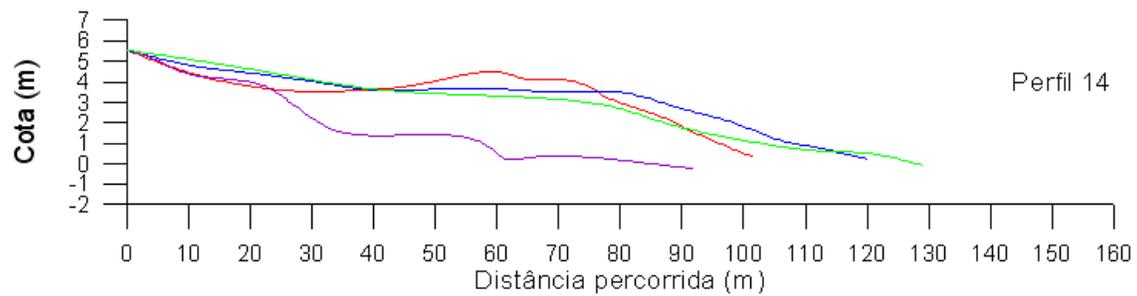
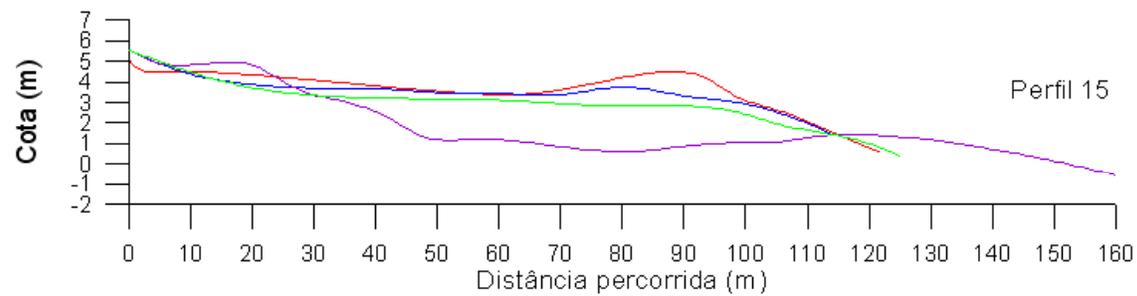
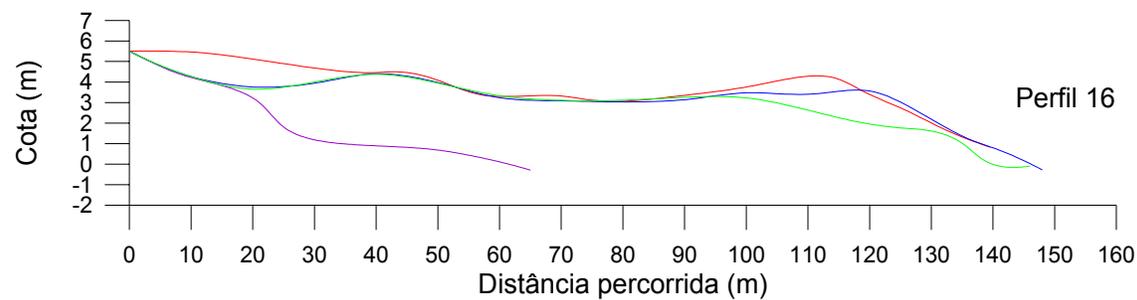
Figura 5.5 – Levantamento topográfico do Grupo V.

Em 1998 os perfis apresentavam o maior recuo da Praia de Camburi, com a distância da crista do berma a partir do ponto inicial na calçada cerca de 10m no Perfil 13 e 20m nos demais perfis. Antes do engordamento artificial, os perfis apresentavam baixa cota altimétrica, com a face praial em forma côncava, característica que enfatiza a erosão do grupo. A extensão apresenta-se variável, sendo que o Perfil 15 atingia 150m da calçada. Com o engordamento artificial foi acrescido a estes perfis alto volume de sedimentos, proporcionando ao Grupo a manutenção na extensão e na altura ao longo do perfil, de modo que a face praial ficou convexa. Após o engordamento, em 2001, os perfis começaram a recuar e/ou perder volume, sendo verificado no último ano a tendência a progradação e retorno do volume de sedimento próximo daquele após o engordamento, constatado em 2000. Os perfis apresentaram aumento na altura do berma de 0,3m; 1,0m; 0,8m e 0,6m; para os perfis 13, 14, 15 e 16, respectivamente. A variação morfológica dos perfis desse Grupo é devido à localização dos mesmos, isto é, a sotamar do 2º espigão, abrigados da ação de ondas e situados em área de deposição de sedimentos provenientes do aporte sedimentar na zona submersa.

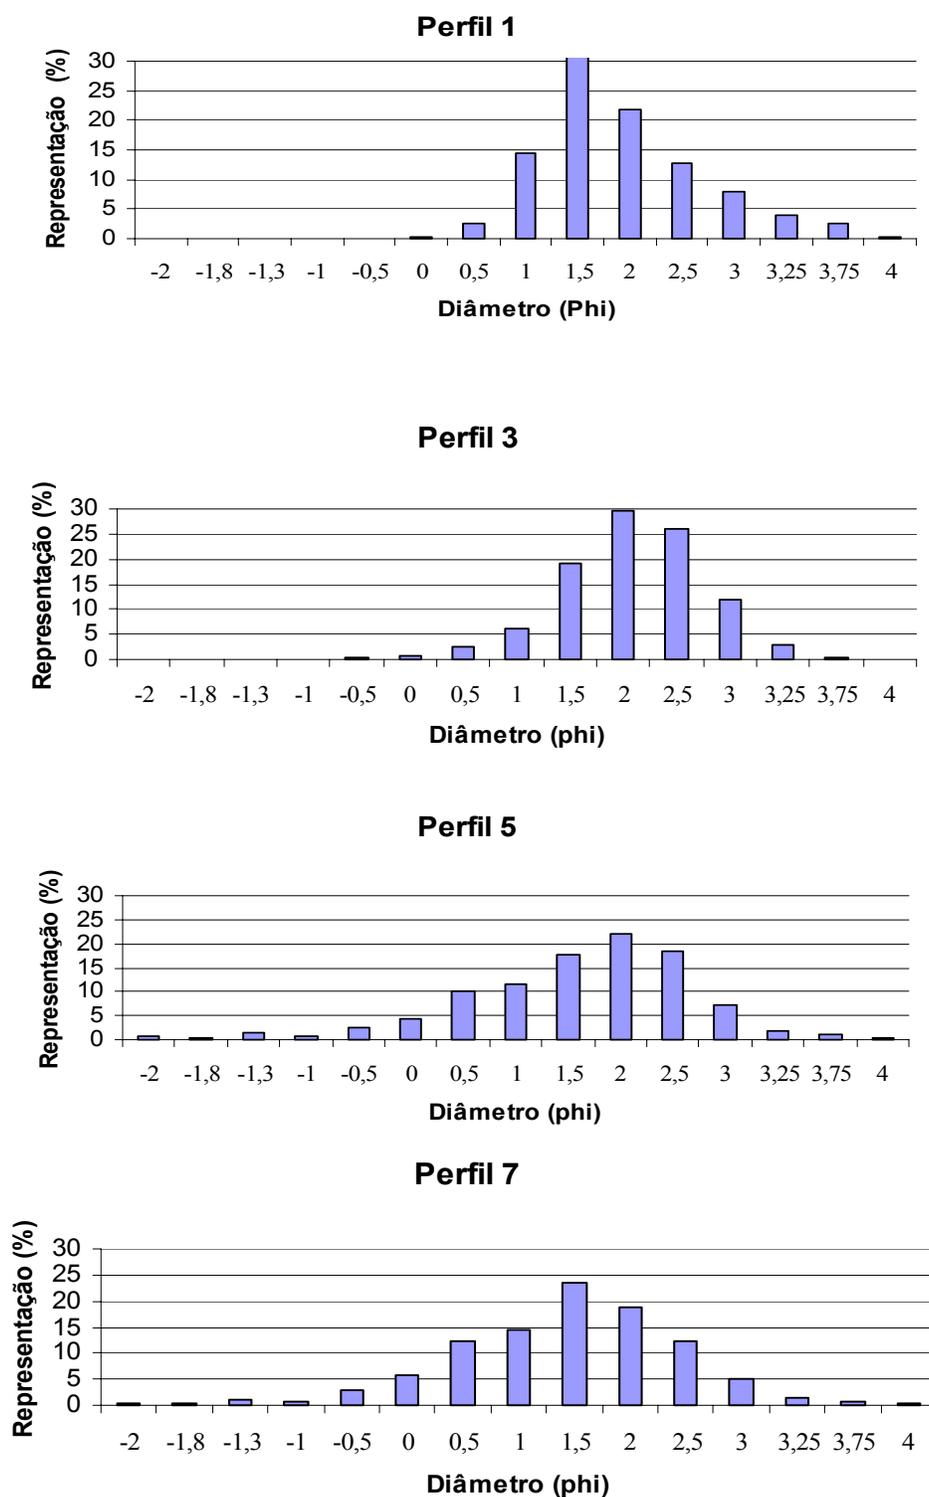
Figura 5.7 - Histogramas das Estações praias 1, 3, 5 e 7.

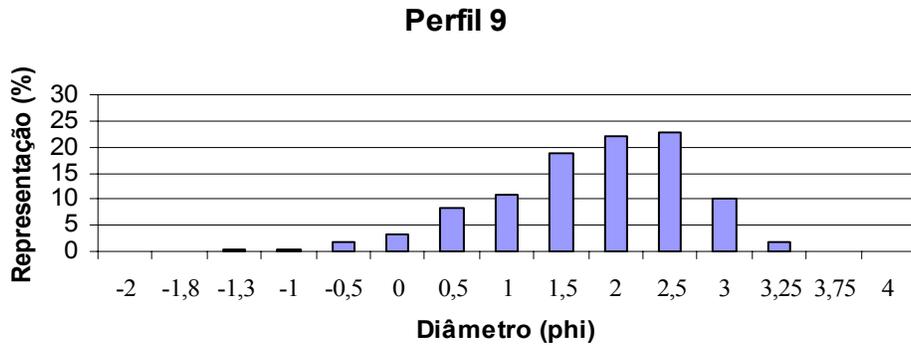
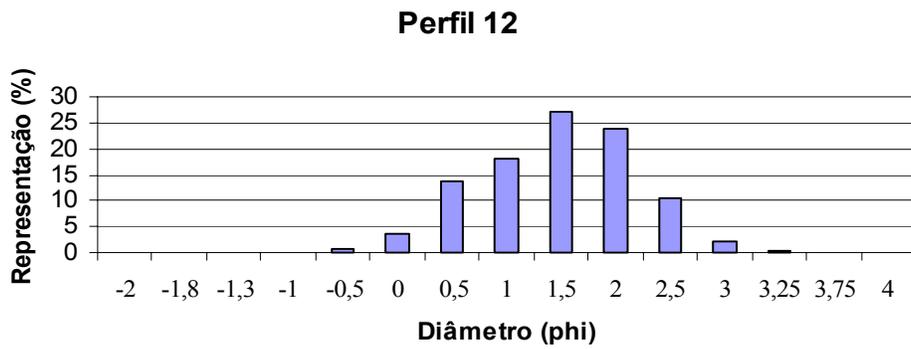
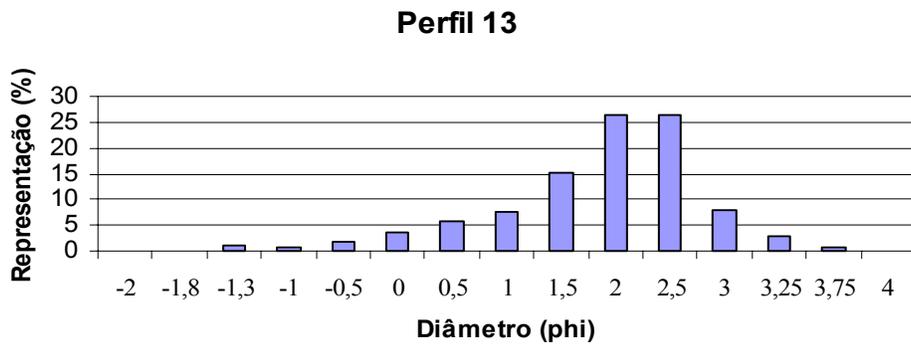
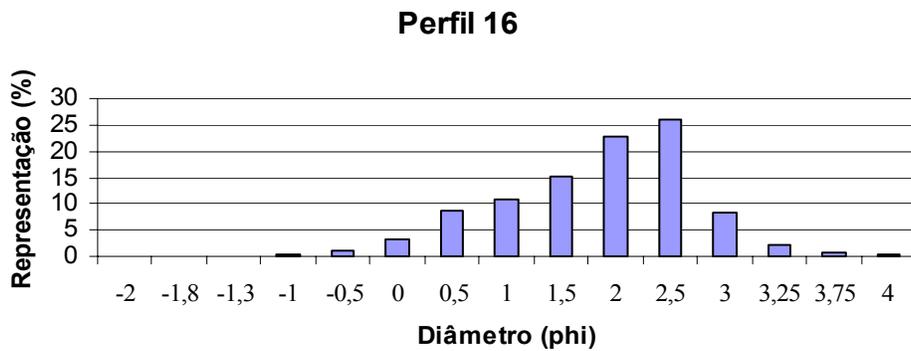
Figura 5.8 – Histogramas das Estações praias 9, 12, 13 e 16

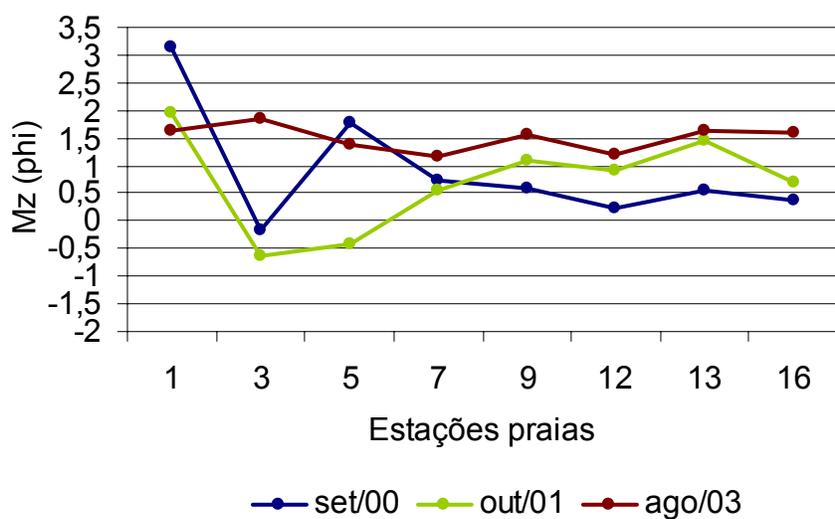
Figura 5.9 – Variação do diâmetro médio (Mz) ao longo da Praia de Camburi com o passar dos anos.

A superposição das linhas de variação do diâmetro médio (Mz) ao longo da Praia de Camburi com o passar dos anos (Figura 5.9), mostra que a praia seguiu uma tendência de afinamento dos seus grãos, mantendo-se em 2003 com uma granulometria média em todos os trechos da praia. Verifica-se também que ao longo do trecho compreendido entre os Perfis 1 e 5, houve grande variação granulométrica entre os anos de 2000 e 2001, que pode ser explicado pelo fato que além deste trecho nos anos citados estarem nas fases iniciais de adaptação da praia, conforme verificado na variação morfológica (Figura 5.6), ele corresponde a zona de maior dinâmica da Praia de Camburi, e maior proximidade com o Canal da Passagem, dificultando assim a análise do trecho.

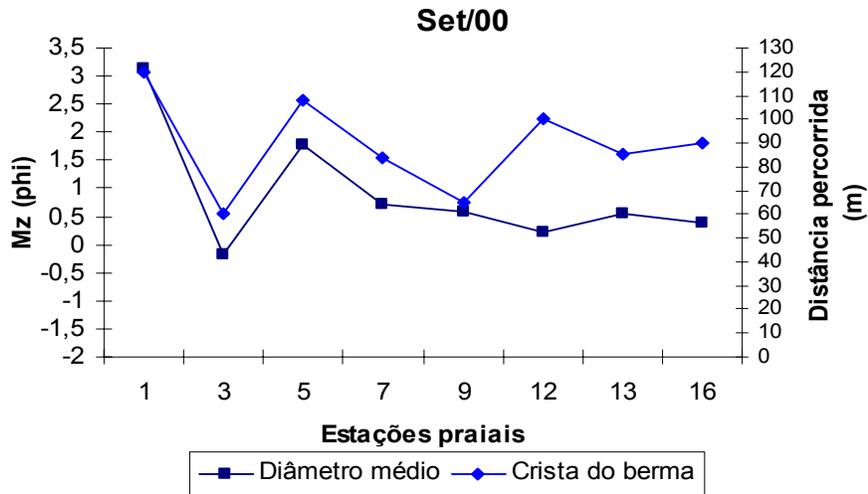
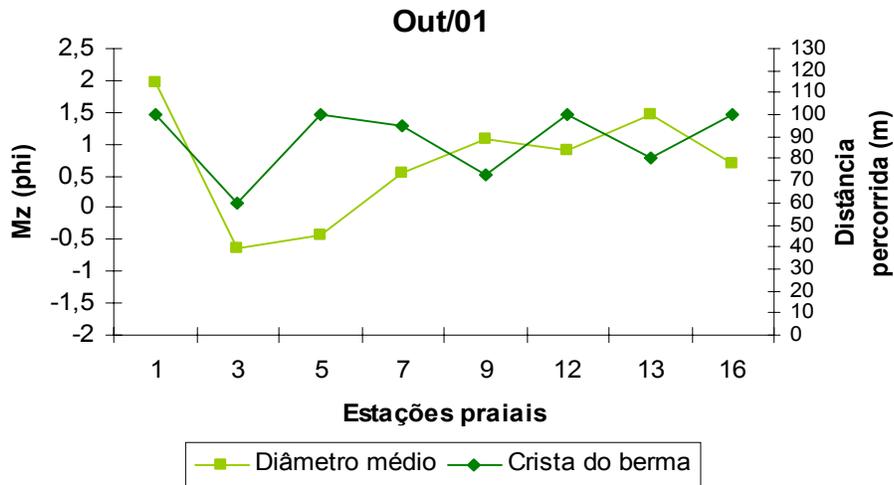
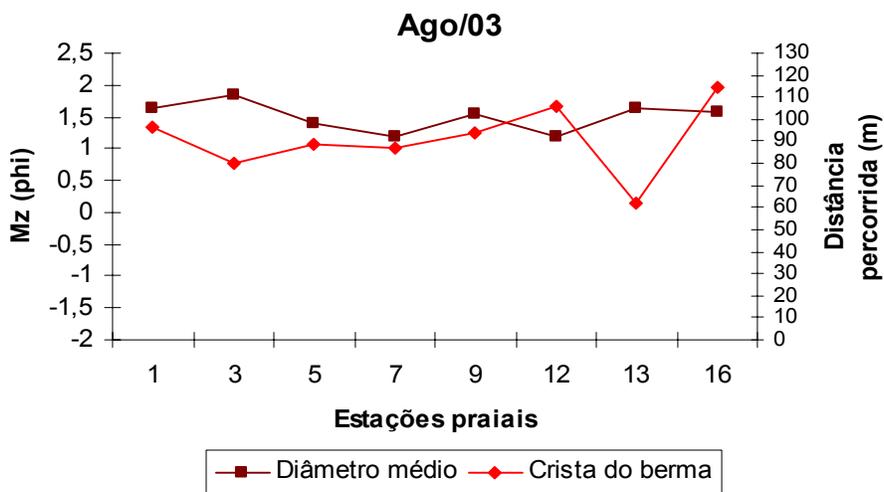
Figura 5.10 – Comparação entre linha da crista do berma e o diâmetro médio ao longo da praia de Camburi, nos anos de 2000, 2001 e 2003.

No ano de 2000 (Figura 5.10) os trechos que sofreram recuo estão relacionados com a perda de sedimento mais finos, retirados no processo de adaptação. Já a partir do Perfil 12, entre os espigões, tem-se menor dinâmica com progradação ou recuo, constituídos com areias grossas, por não ter ainda recebido sedimentos de fração fina pela deriva litorânea.

Entre os Perfis 9 e 16, já em 2001 pode se observar o deslocamento do diâmetro médio (Mz) para areias médias a finas, dado pelo aporte de sedimentos mais finos transportados pela deriva litorânea.
